VERSLAG METINGEN

Betreft: *Bouwplaats:* Woonwijk 'Klein Rusland'
K. Mercierplein 16
9060 Zelzate

Opdracht: Bepaling thermische eigenschappen en
vochtmonitoring van de muren

Bezoek van: 03 maart 2015

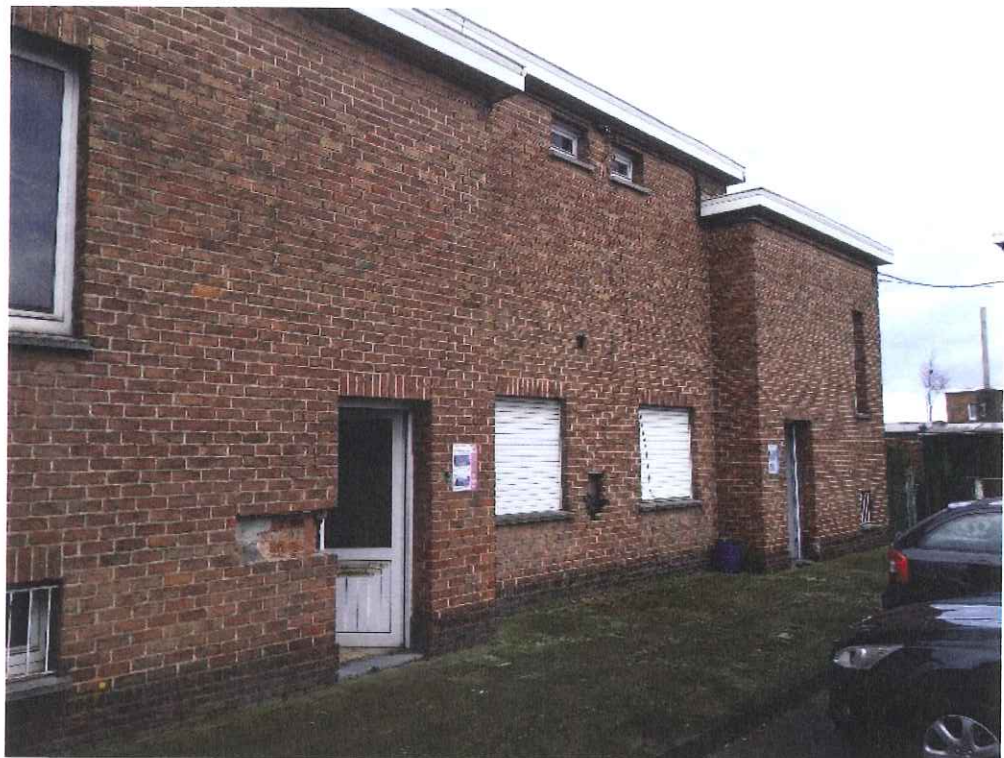
Figuur 1: Zicht op de sociale rijwoningen nr. 15 (links) en 16 (rechts) in de tuinwijk ‘Klein Rusland’, gelegen aan het K. Mercierplein te Zelzate.

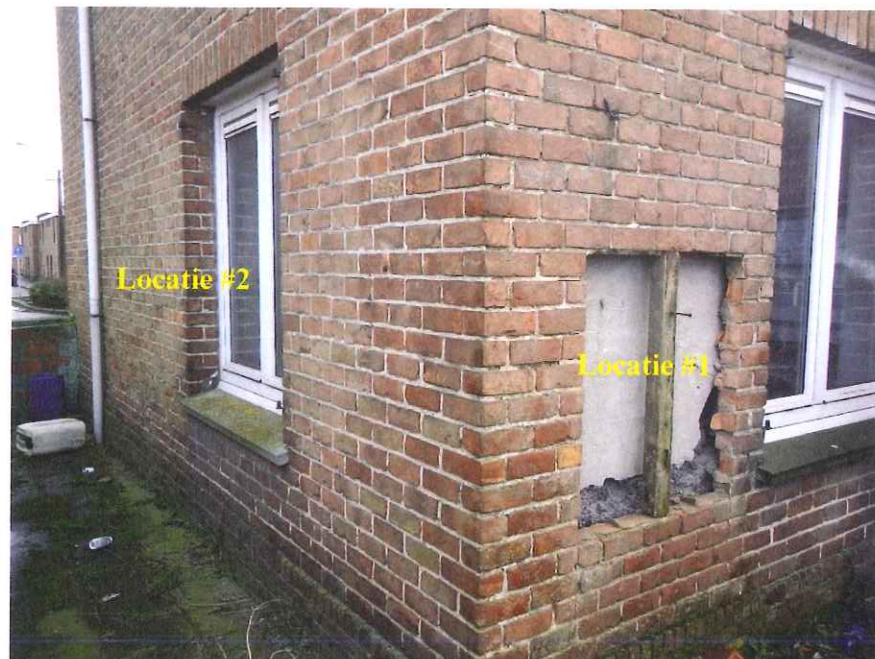
Figuur 3: Locaties van de *heat flux meters*.

De warmtestroom door de constructie wordt gemeten met behulp van *heat flux meters* terwijl de oppervlaktetemperatuur en de luchttemperatuur aan binnen- en buitenzijde wordt gemonitord met behulp van thermokoppels (zie Figuur 2). De sondes werden geplaatst op twee locaties (NNW- en NNO-georiënteerd): een plaats waar het buitenblad is verwijderd (locatie #1), en een plaats waar het buitenspouwblad nog aanwezig is (locatie #2) (zie Figuur 3). Tijdens de monitoring wordt het gebouw verwarmd met behulp van elektrische verwarmingstoestellen (zie Figuur 2). Metingen zijn uitgevoerd vanaf 04 03 2015 tot en met 17 03 2015.

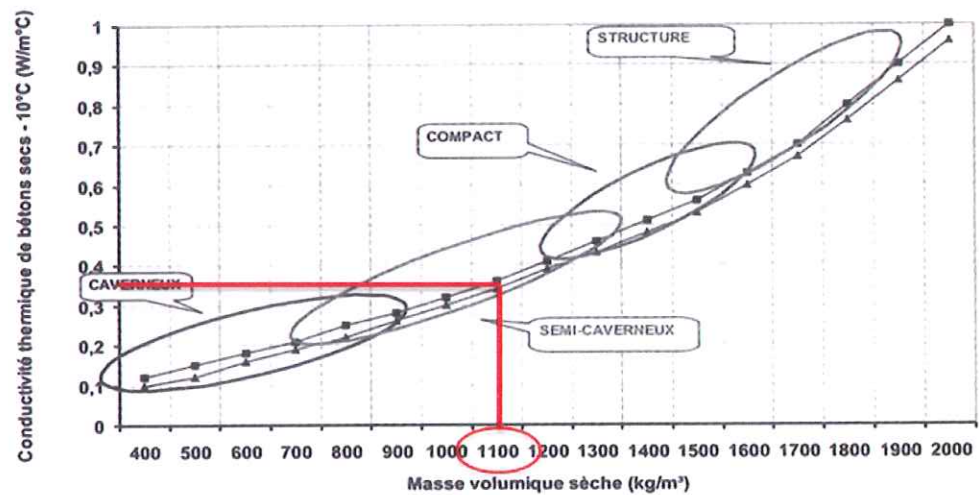
Deze berekende λ -waarden op basis van de fluxmetingen en hierboven vermelde hypothesen lijken de indicatieve U-waarde van Figuur 7⁹ op basis van Tabel 3 te bevestigen. De metingen geven bovendien aan dat we ons aan de ondergrens van de aangegeven U-waarden¹⁰ bevinden en dus – voor een half-poreuze betonsoort – met een goed isolerende asbeton te maken hebben. Met dergelijke grafieken moet echter voorzichtig omgesprongen worden, daar verschillende bronnen verschillende grafieken opleveren. Fluxmetingen blijven daarom noodzakelijk indien men een waarheidsgetrouw resultaat wilt bekomen.

¹⁰ Voor de dichtheid van het asbeton van de woningen van Klein Rusland geeft de grafiek richtwaarden van 0,35-0,50 W/mK aan (zie ellips ‘semi-carverneux’ en dichtheid van ongeveer 1100 kg/m³).

Figuur 7: Voorbeeld van een grafiek die weergeeft wat de λ -waarde van een betonsoort is i.f.v. zijn dichtheid¹²

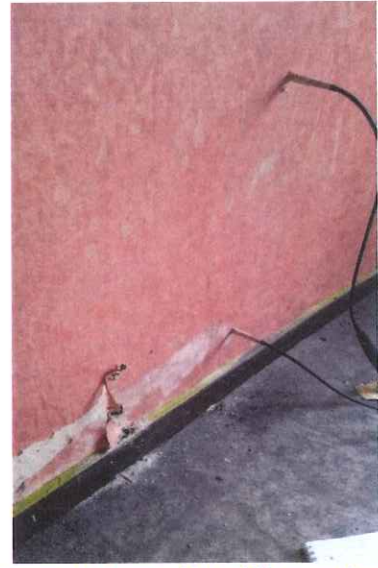
- Ook op de achtergevel (NNO-georiënteerd) werd een gelijkaardige opstelling en dezelfde metingen uitgevoerd (zie Figuur 10 en Figuur 12).

Figuur 10: Sondes 2L en 2H, en metingen met carbidefles (Carb2)

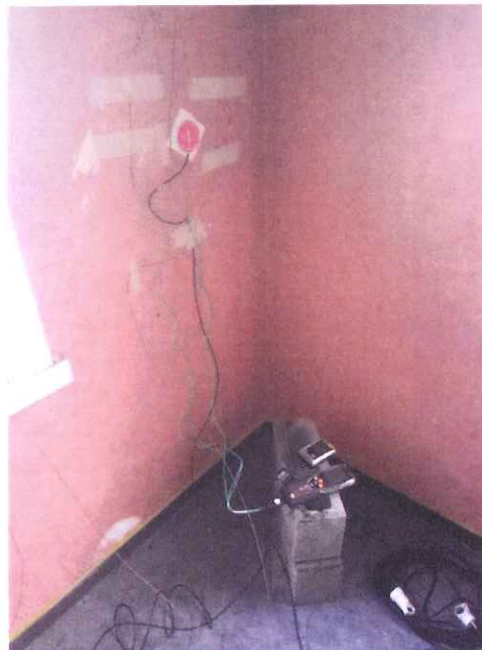
Figuur 11: Thermische fluxsonde voor de karakterisering van de U-waarde van de gevel

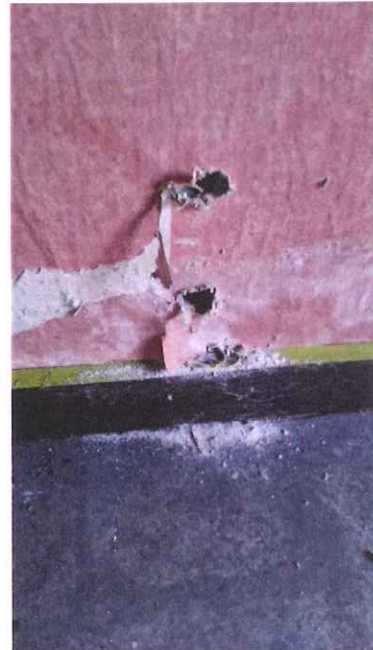
Figuur 12: Metingen met carbidefles aan de achtergevel op het gelijkvloers (Carb2)

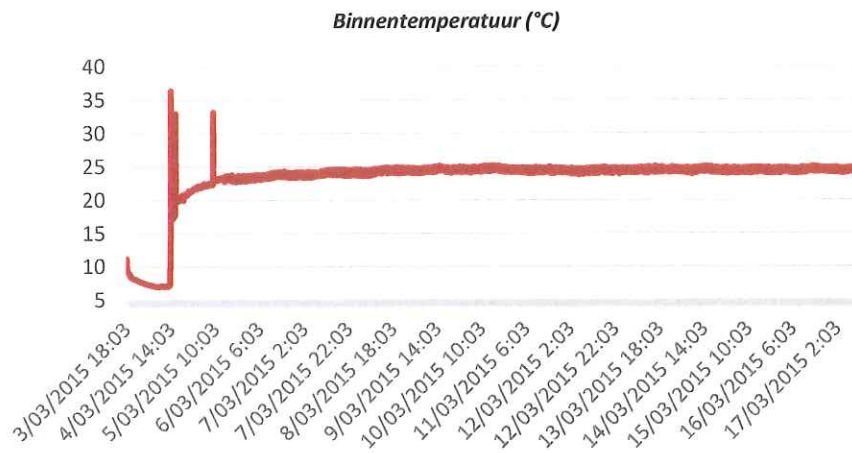
De resultaten van de metingen in dit rapport hebben betrekking op de periode 03-17 maart 2015. In die periode werd de binnentemperatuur van deze ruimte constant op ongeveer 23°C gehouden (Figuur 13). Deze constante temperatuur was nodig omwille van de fluxmetingen die op hetzelfde moment in dezelfde ruimte werden uitgevoerd (zie DEEL A van dit rapport). De carbidemetingen werden uitgevoerd op 17 maart 2015 op het moment dat de dataloggers uitgelezen werden.

Figuur 13: Verloop van de binnentemperatuur tijdens de meetperiode

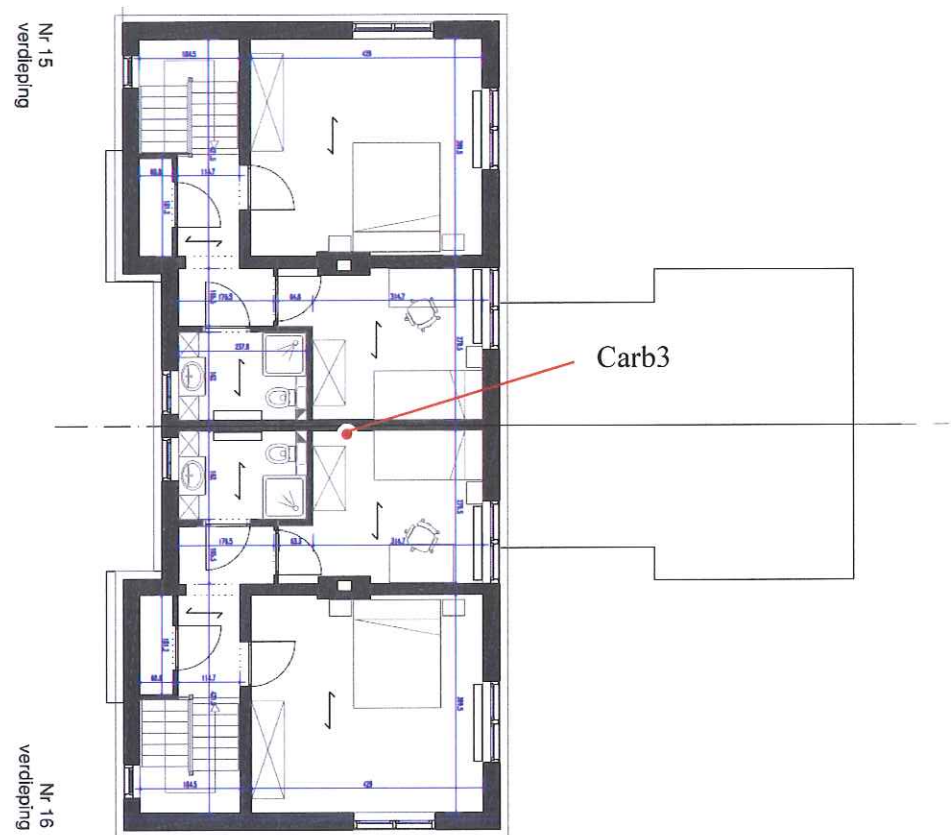
Op de verdieping werd een infiltratie langsheen het dak / de schouw waargenomen, ter hoogte van de gemeenschappelijke muur tussen de woningen nr. 15 en 16. Via een carbidemeting op 1,9 m hoogte werd het vochtgehalte op die plaats bepaald (Figuur 15).

Figuur 14: Plan van de verdieping met plaatsaanduiding van de punctuele carbidemeting

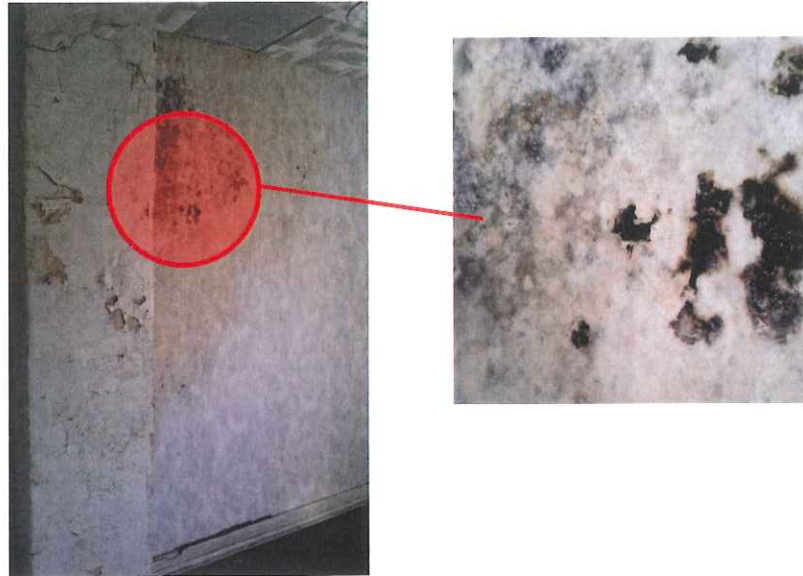
Figuur 15: Metingen met carbidefles op de verdieping (Carb 3)

Op de verdieping wordt een zéér hoog vochtgehalte gemeten (> 10 %) (Tabel 5). Dit toont aan dat er op moment van de meting vochtinfiltratie (vermoedelijk via dak en/of schouw) aanwezig is. Dit moet hersteld vooraleer andere ingrepen uit te voeren.

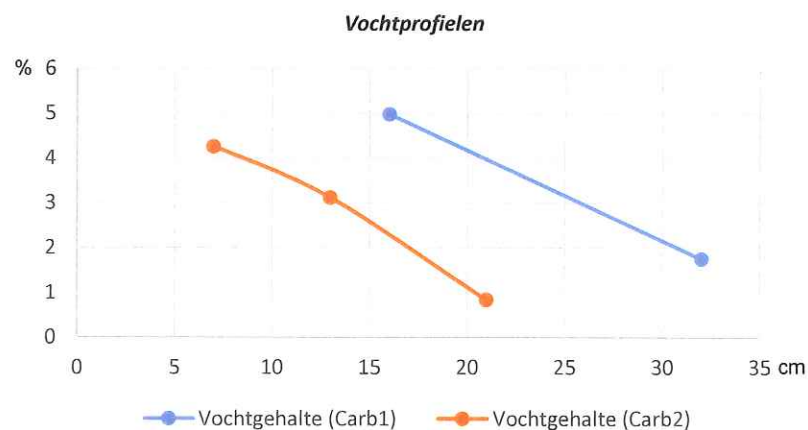
De resultaten van de uitgevoerde carbidemetingen zijn opgenomen in Tabel 5. Op het gelijkvloers onder de membranen meten we zowel aan de voor- als aan de achtergevel vochtigheidspercentages rond 5%. De vochtprofielen van de voor- en achtergevel tonen aan dat het vochtigheidsgehalte daalt naarmate de meethoogte stijgt (Figuur 16). Ook de resultaten van de dataloggers lijken dit resultaat in eerste instantie te bevestigen (Figuur 17 en Figuur 18).

Figuur 16 : vochtprofiel a.d.h.v. carbidemetingen aan de voor- en achtergevel op verschillende hoogtes

Gezien de hoge plaatsing van het waterkeringsmembraan, de twijfelachtige efficiëntie ervan en de gemeten vochtpercentages lijkt een behandeling tegen opstijgend vocht aangewezen¹³, zeker indien er isolatiemaatregelen genomen worden. Om echter beter zicht te krijgen op (a) de fluctuaties/evoluties van de absolute en relatieve vochtigheid in de muren op lange termijn en (b) de noodzaak van dergelijke interventie, werd – in overleg met Onroerend Erfgoed – beslist om de dataloggers over een langere periode ter plaatse te laten registreren. Op moment van uitlezen van de dataloggers kan dan eventueel nog een reeks van carbidemetingen uitgevoerd en vochtprofielen opgesteld worden om de bevindingen van dit rapport te staven / bij te sturen.
